DOSSIER DE DIAGNOSTIC TECHNIQUE

Rapport d'état parasitaire hors termites dans un immeuble

Adresse : 1 rue Saint Jacques 29120 PONT L ABBE

Rapport émis le : 24/01/2020

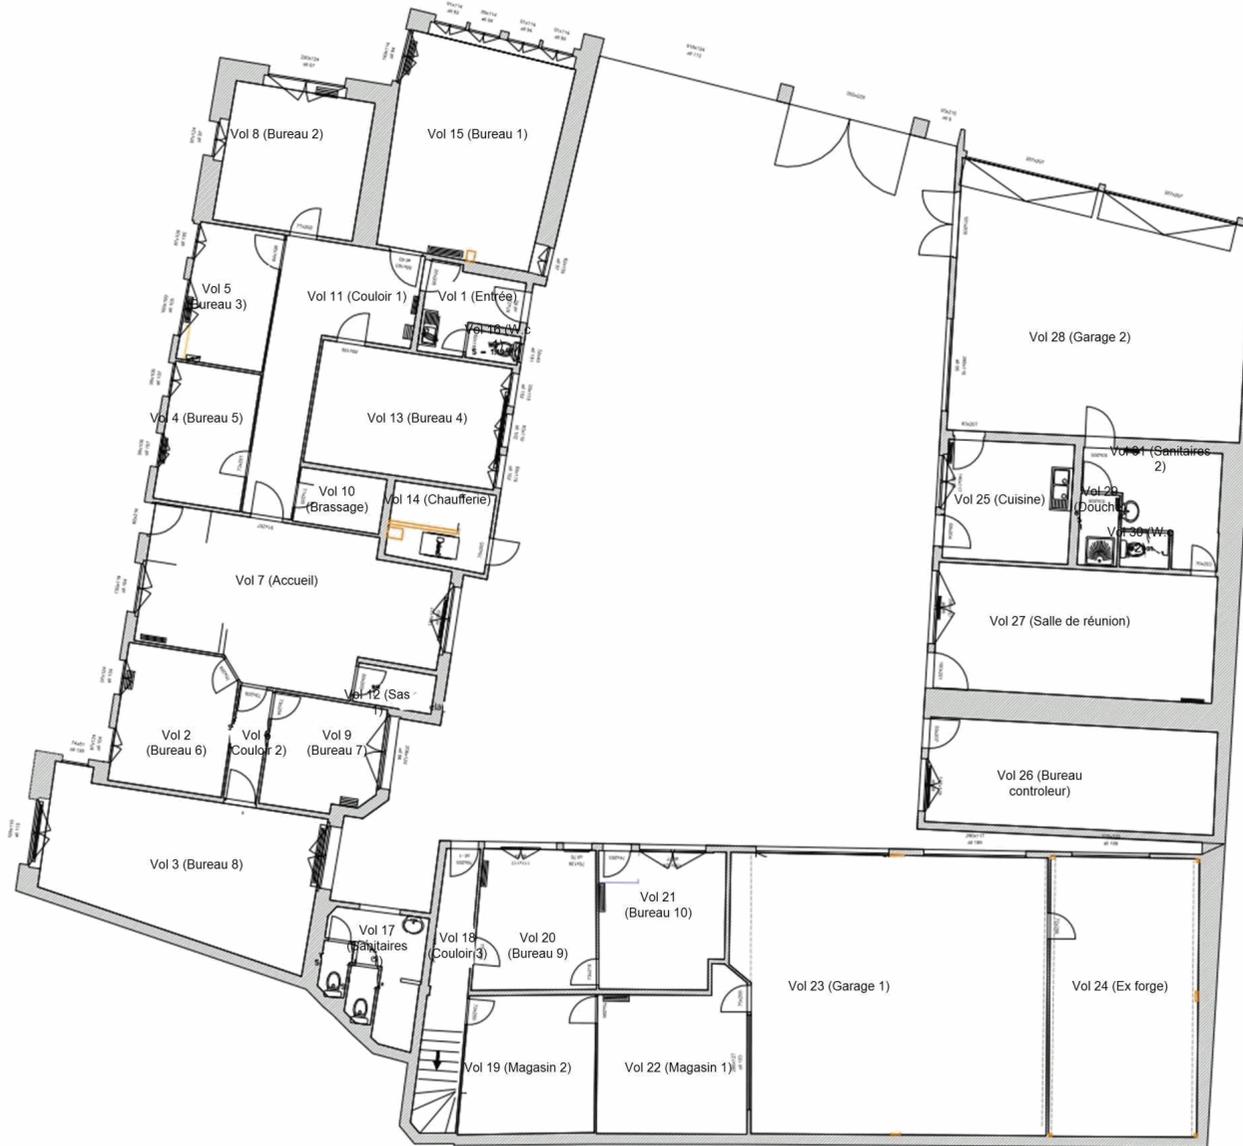
Plan de repérage: Rez de chaussée (Etat parasite)

Vol 19 (Magasin 2)	Mur Peinture	Absence				
Vol 19 (Magasin 2)	Plafond Lambris	Absence				
Vol 22 (Magasin 1)	Sol Brut	Absence				
Vol 22 (Magasin 1)	Mur Béton	Absence				
Vol 22 (Magasin 1)	Plafond Isolant	Absence				
Vol 23 (Garage 1)	Sol Béton	Absence				
Vol 23 (Garage 1)	Mur Béton	Absence				
Vol 23 (Garage 1)	Plafond Isolant	Absence				
Vol 23 (Garage 1)	Fenêtre Dormant	Presence	Pourriture	Molle	Pourriture molle	
Vol 24 (Ex forge)	Fenêtre Dormant	Presence	Pourriture	Molle	Pourriture molle	
Vol 24 (Ex forge)	Sol Béton	Absence				
Vol 24 (Ex forge)	Mur Béton	Absence				
Vol 24 (Ex forge)	Plafond Isolant	Absence				
Vol 17 (Sanitaires 1)	Sol Carrelage	Absence				
Vol 17 (Sanitaires 1)	Mur Faïence, peinture	Absence				
Vol 17 (Sanitaires 1)	Plafond Béton peint	Absence				
Vol 1 (Entrée)	Sol Carrelage	Absence				
Vol 1 (Entrée)	Mur Lambris, plinthes côté porte d'entrée et sud	Presence	Pourriture	Cubique	Coniophore (résultat issu d'une analyse mycologique)

Vol 1 (Entrée)	Plafond Bois	Presence	Pourriture	Molle	Pourriture molle	
Vol 16 (W.c 1)	Sol Carrelage	Absence				
Vol 16 (W.c 1)	Mur Faïence, peinture	Absence				
Vol 16 (W.c 1)	Plafond Peinture	Absence				
Vol 11 (Couloir 1)	Sol Revêtement souple	Absence				
Vol 11 (Couloir 1)	Mur Tapisserie	Absence				
Vol 11 (Couloir 1)	Plafond Peinture	Absence				
Vol 15 (Bureau 1)	Sol Parquet flottant	Absence				
Vol 15 (Bureau 1)	Sol Parquet, solive angle nord-ouest	Presence	Pourriture	Cubique	Coniophore (résultat issu d'une analyse mycologique)

Vol 15 (Bureau 1)	Mur Plinthes, doublage angle nord-ouest	Presence	Pourriture	Cubique	Coniphore (résultat issu d'une analyse mycologique)
Vol 15 (Bureau 1)	Plafond Lambris	Absence			
Vol 13 (Bureau 4)	Sol Revêtement souple	Absence			
Vol 13 (Bureau 4)	Mur Tapisserie	Absence			
Vol 13 (Bureau 4)	Plafond Faux plafond	Presence	Pas de pourriture	Sur autre	Moisissures (infiltration d'eau)
Vol 10 (Brassage)	Sol revêtement souple	Absence			
Vol 10 (Brassage)	Mur Peinture	Absence			
Vol 10 (Brassage)	Plafond Peinture	Presence	Pas de pourriture	Sur autre (plâtre)	Moisissures (infiltrations d'eau)
Vol 14 (Chaufferie)	Sol Béton	Absence			
Vol 14 (Chaufferie)	Mur Béton	Absence			
Vol 14 (Chaufferie)	Plafond Béton	Absence			
Vol 7 (Accueil)	Sol Revêtement souple	Absence			
Vol 7 (Accueil)	Sol Plancher bois visible depuis les trappes au sol	Absence			
Vol 7 (Accueil)	Mur Tapisserie	Absence			
Vol 7 (Accueil)	Plafond Faux plafond métallique	Absence

Vol 12 (Sas 1)	Sol	Absence			
Vol 12 (Sas 1)	Mur	Absence			
Vol 12 (Sas 1)	Plafond	Absence			
Vol 6 (Couloir 2)	Sol Moquette	Absence			
Vol 6 (Couloir 2)	Mur Tapisserie	Absence			
Vol 6 (Couloir 2)	Plafond Lambris	Absence			
Vol 9 (Bureau 7)	Sol Moquette	Absence			
Vol 9 (Bureau 7)	Mur Tapisserie	Absence			
Vol 9 (Bureau 7)	Plafond Lambris	Absence			
Vol 3 (Bureau 8)	Sol Faux plancher	Absence			
Vol 3 (Bureau 8)	Mur Toile de verre peinte	Absence			
Vol 3 (Bureau 8)	Plafond Faux plafond	Presence	Infiltrations d'eau	Infiltrations d'eau	Infiltrations d'eau
Vol 2 (Bureau 6)	Sol Moquette	Absence			
Vol 2 (Bureau 6)	Mur Tapisserie	Absence			
Vol 2 (Bureau 6)	Plafond Lambris	Absence			
Vol 4 (Bureau 5)	Sol Revêtement souple	Absence			
Vol 4 (Bureau 5)	Mur Tapisserie	Absence			
Vol 4 (Bureau 5)	Plafond Polystyrène	Absence			
Vol 5 (Bureau 3)	Sol Faux plancher	Absence			
Vol 5 (Bureau 3)	Mur Tapisserie	Presence	Pas de pourriture	Sur autre (plâtre)	Moisissures
